銀鏡ペイントってナンダ？

めっきの下地作りにパテが使える!? “ミラーコーティング”によって グサグサだっためっきパーツも容易に蘇る。

The METAL WORKS

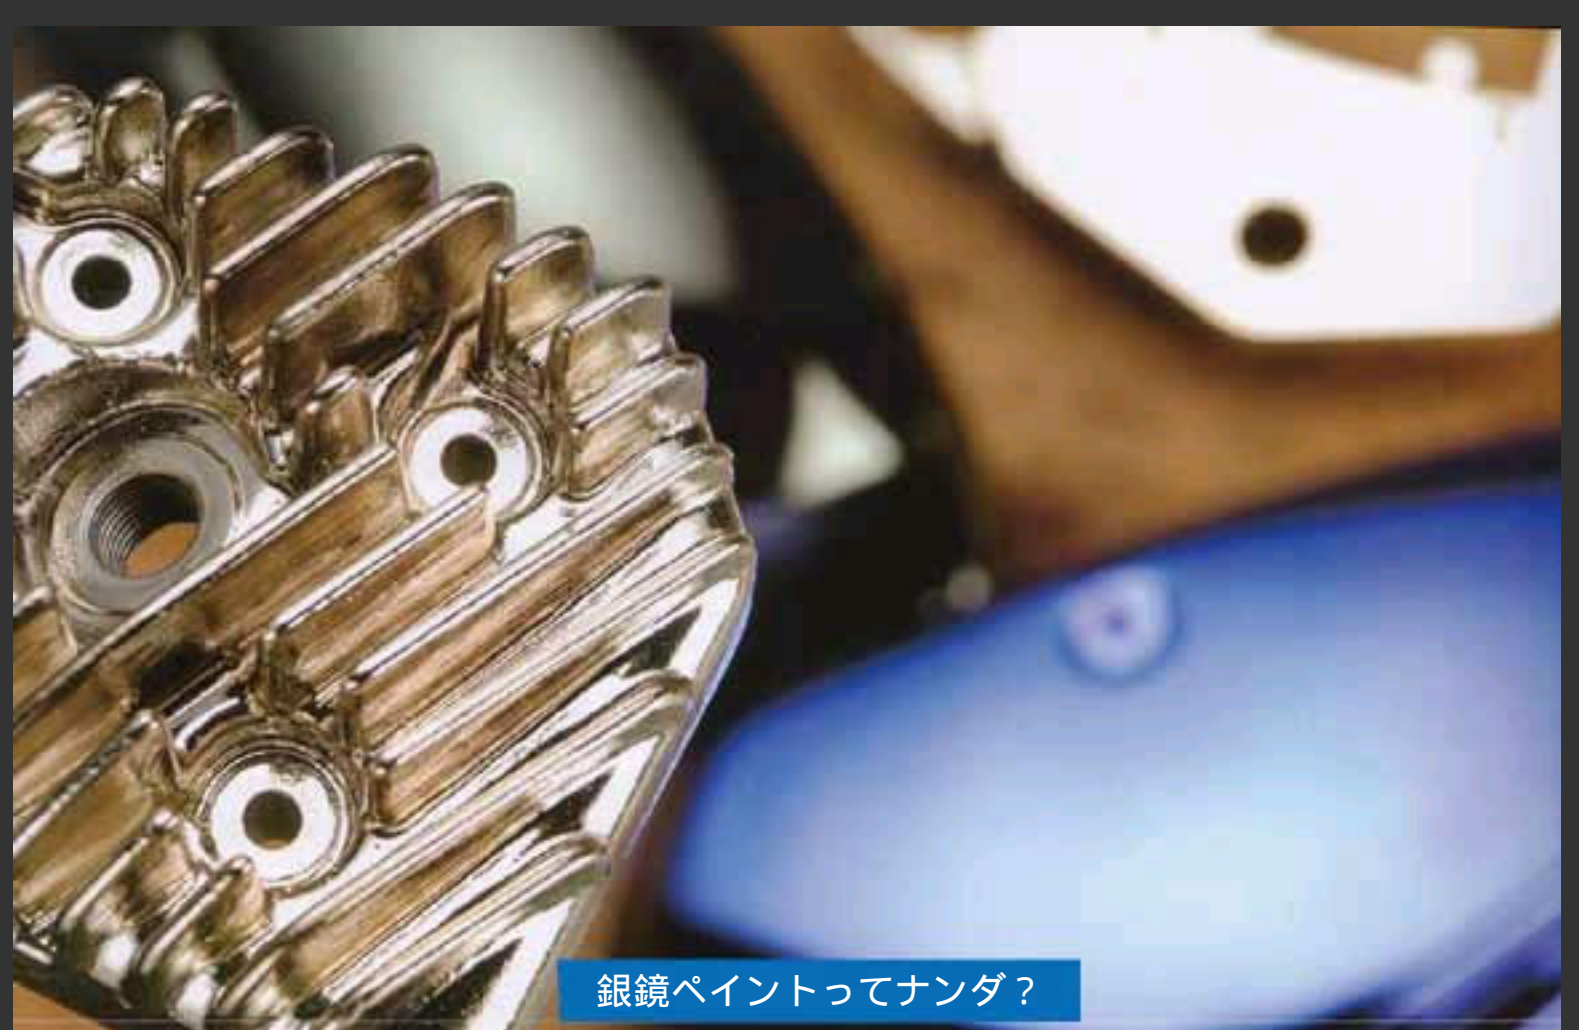
四国唯一のミラーコーティング代理店、オールフィックスで製作してもらったサンプル。ペイントなので半分だけマスキングして塗ってもらったが、光沢部分はまさにクロームめっきの質感だ。下の写真を見ると、塗装の厚みも分かる。トップコートに塗料を混ぜることで、カスタム感が強いカラーめっきもできる。

市場では数々の高機能ペイントが開発されているが、どうしても実現しなかったのがめっきの質感。そのハードルをクリアして登場したミラーコーティングは、塗装ながらメッキの光沢・質感に肉薄した新しいペイントだ。ポリパテの上からも塗装できるので、サビだらけのめっきフェンダーの下地作りもきっと楽になる。

ミラーコーティングの仕組みは、鏡を作る工程とほぼ同じで、科学反応によって素材の表面に銀膜を張り付け、これを特殊クリアで押さえている。こうした技法は従来からあったが、銀膜の黄変や剥がれが少なくなったことで、自動車やバイクメーカー、家電や遊戯具メーカーでも採用が始まっているという。

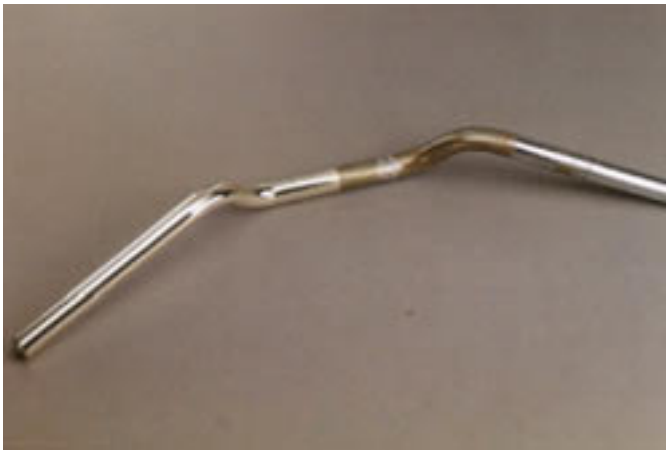
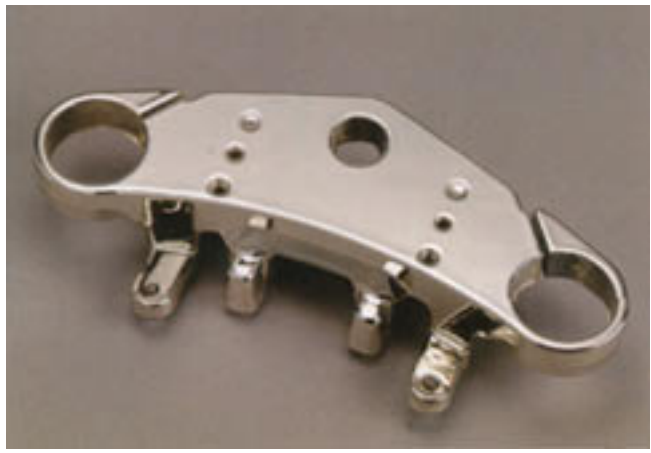
サビがでてしまったハンドルバーを、半分だけミラーコーティングで仕上げた。処理した左半分は、まさに再めっきと同様の光沢と質感で、これなら凸凹のひどいパーツを無理にバフ研磨しなくても、パテで修正してミラーコーティングでもいいかな、と思える(素材が厚いハンドルバーはバフ研磨でも良いだろう)。

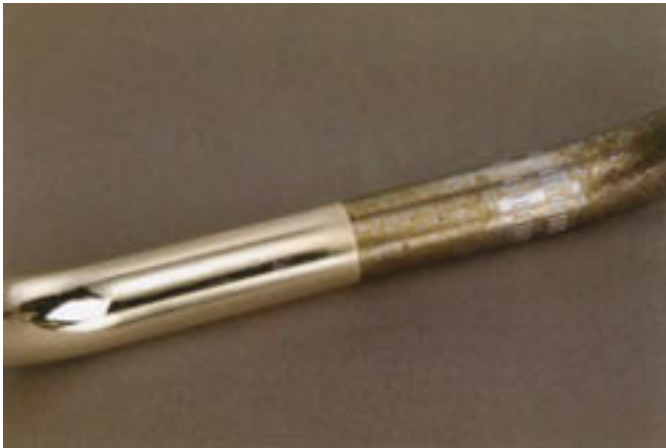
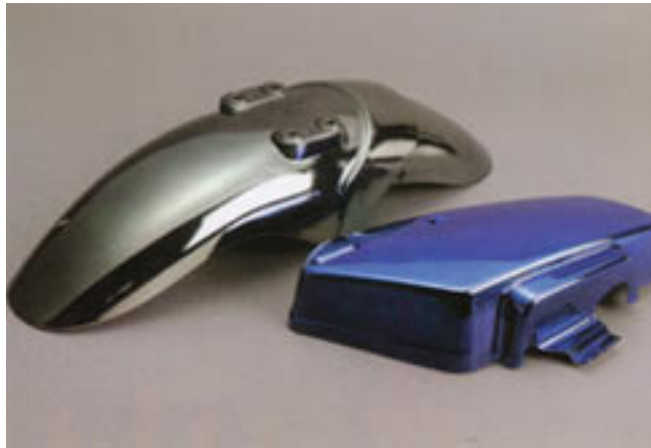
上ノアルミ製トップブリッジにペイントした例。金属パーツらしい重量感が出ている一方、膜厚感のある感じがめっきとは若干異なった印象だ。下ノフロントフェンダーとサイドカバーはいずれもABSでトップコートに着色してカラーめっき仕上げとなっている。キャンディペイントとは違う金属感のアル輝きが特徴的だ。オールフィックスではガソリンタンク3万8000円～、エンジンカバーパーツ8000円～、小物パーツ3000円～という値段でミラーコーティングを行っている。

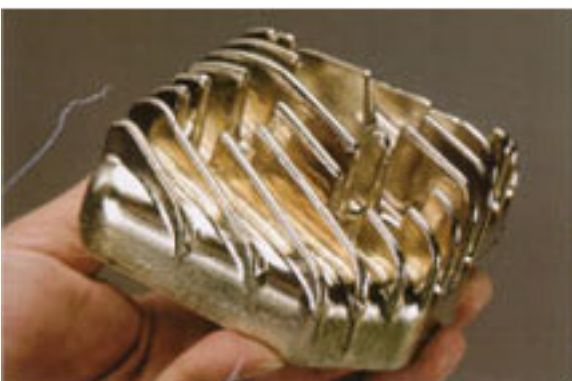
スクーターのシンダーヘッドカバーに施工した例。これを見るとミラーコーティングの表面が僅かに黄色がかったりすることがわかる。さらに技術が進歩すれば、もっと透明度の高い仕上がりになるはずだ。

レストアラーにとっては、パテで補修したパーツがめっき調に仕上がる点が、注目に値することは間違いない。厳しい目で見れば、塗装ならではの塗膜の厚み感や、若干色が乗っている(僅かな黄色だ)のだが、素材のコンディションを選ばず鏡面仕上げを得られるのは画期的。前後フェンダーだけでなく、錆びてしまっためっき仕上げのガソリンタンク、それもへこんでしまったものでも、通常のタンクと同じ手順で補修した後、最後にミラーコーティングを行えば、諦めざるを得なかったタンクが数多く復活するはず。サンメカの鍍金作業を強力にバックアップする技術となるはずだ。
